低速重载齿轮箱轴承故障诊断方法与案例

4.1 某粮油大豆压榨厂脱溶机（DT）减速机轴承故障诊断

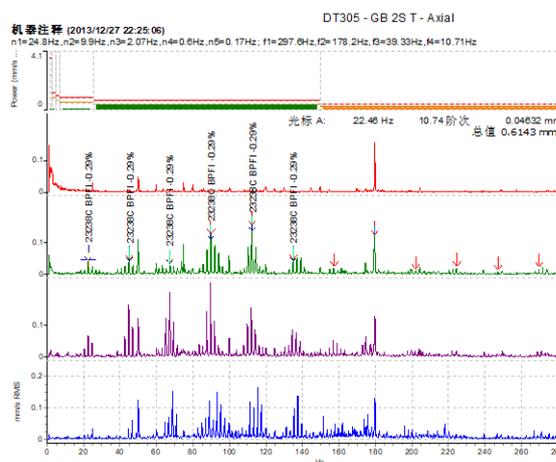
4.2.2 2014 年 5 月 15 日振动检测时发现，减速机各测点频谱中均出现 22.45Hz 多谐频振动成分，并伴随 2.09Hz 边频带束，经过计算，22.45Hz 与 GB 2S 轴的支承轴承 NSK 23238CA 在转速 124.4rpm 时内圈故障特征频率相拟合，在轴承内圈故障特征频率两边出现其所在转轴 (GB 2S) 转频 2.088Hz 的边带束 (见附图 1)，长时间波形图中有明显的转频冲击信号。(见附图 2) 综上，说明该轴承内圈损坏已经比较严重，出现了明显磨损。

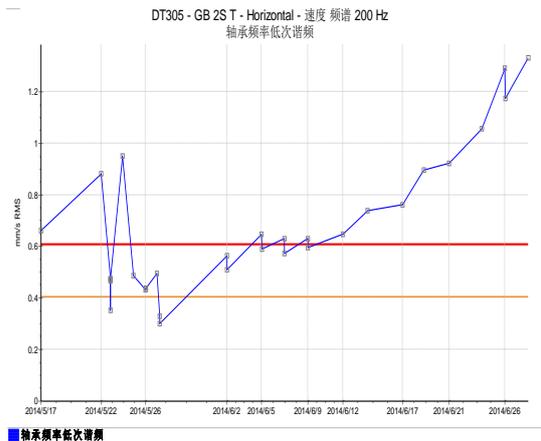
(附图 4)

4.2.3 由于生产不允许停机，对齿轮箱进行监控运行，通过振动趋势的监测发现，GB 2S T 和 GB 3S T 轴承测点振动值在不断抬升（见附图 4 和附图 5），说明轴承状态在不断恶化，在做好检修的充分准备工作后于 2014 年 6 月 28 日按计划停机检修。

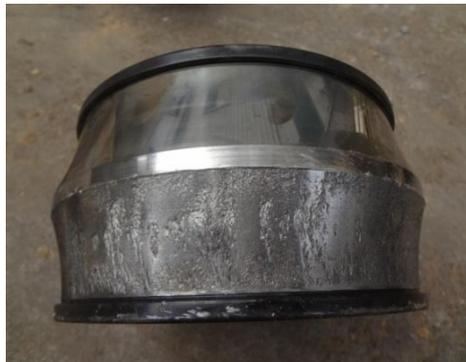
(附图 6)

检测，检测发现，齿轮箱的状态与上次检测时相比发生了明显的变化，经分析，得到的结论是齿轮箱 GB 2S 轴上部轴承和 GB 3S 轴上部轴承出现了明显故障，轴承内圈出现严重磨损现象，需计划安排更换轴承。在加强监测下，监控运行到 2014 年 6 月 28 日按计划返厂检修，解体发现 GB 2S 轴上部轴承内圈磨损严重，GB 3S 轴上部轴承内圈磨损严重，内圈在轴向上有一道整齐的断裂裂痕，验证了诊断的准确性。

停机后减速机返厂检修，解体检查发现，GB2S 上部和 GB3S 上部轴承内圈均损坏严重，见附图 6 和附图 7。

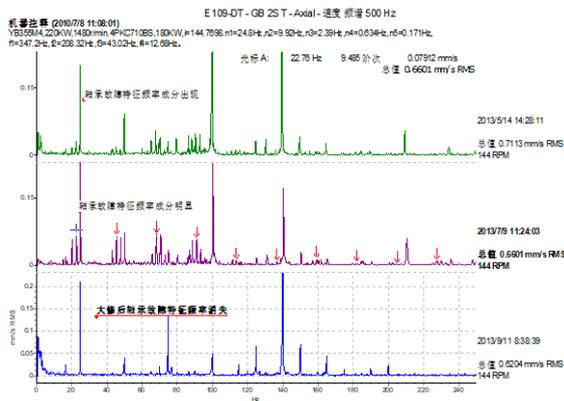
(附图 8)

下面介绍另一大豆压榨厂的脱溶机(DT)减速机轴承故障案例,2013年7月份我们检测时发现了GB 2S轴轴承(SKF22328CC)出现了内圈故障特征频率成分,并伴随GB 2S轴转频的边频带(见附图8),建议停机检查,但由于一直没有采取行动,也没有采取任何加强监测的手段,到9月份由于轴承严重损坏导致齿轮严重损伤的二次破坏停车事故(见附图9),对生产造成了严重的影响,对检修工作非常被动,造成了不小的经济损失。
